เรื่อง ขอส่งรายงานโครงการตรวจเช็คระบบไฟฟ้าอาคารหอสมุด จอห์น เอฟ เคนเนดี (อาคาร 17)

โครงการ
ตรวจเช็คระบบไฟฟ้าอาคารหอสมุด จอห์น เอฟ เคนเนดี
สำนักวิทยบริการ

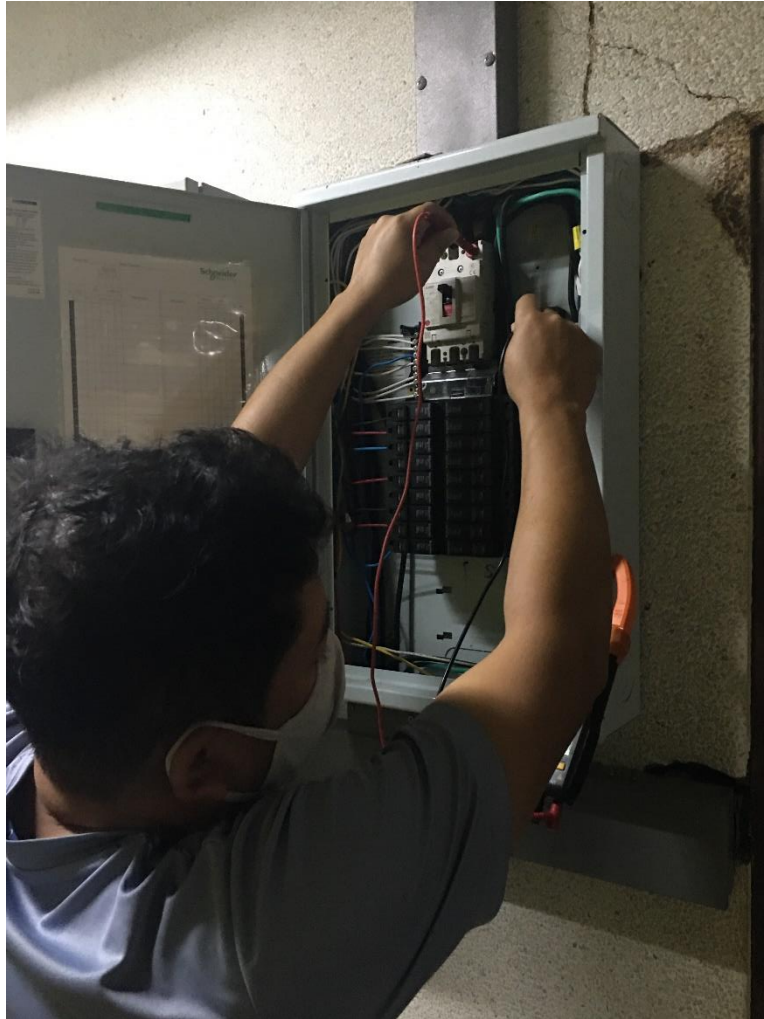
ภาพที่ 9 การตรวจเช็คเมนเซอร์กิตเบรกเกอร์

วัน/เดือน/ปี	26 ก.ค. 2565		
	ปกติ	ไม่ปกติ	หมายเหตุ
ตู้ MDB			
1. สายไฟฟ้า			
1.1 สภาพทางกายภาพ	✓		
1.2 อุณหภูมิ	✓		
2. เซอร์กิตเบรกเกอร์			
2.1 สภาพทางกายภาพ	✓		
2.2 ความหนาแน่นของขั้วต่อสาย	✓		
2.3 อุณหภูมิ	✓		
2.4 แรงดันไฟฟ้า	✓		
ตู้ LP 1			
1. สายไฟฟ้า			
1.1 สภาพทางกายภาพ	✓		
1.2 อุณหภูมิ	✓		
2. เซอร์กิตเบรกเกอร์			
2.1 สภาพทางกายภาพ	✓		
2.2 ความหนาแน่นของขั้วต่อสาย		✓	ลำดับที่ 3
2.3 อุณหภูมิ	✓		
2.4 แรงดันไฟฟ้า	✓		
ตู้ LP 2			
1. สายไฟฟ้า			
1.1 สภาพทางกายภาพ	✓		
1.2 อุณหภูมิ	✓		
2. เซอร์กิตเบรกเกอร์			
2.1 สภาพทางกายภาพ	✓		
2.2 ความหนาแน่นของขั้วต่อสาย		✓	ลำดับที่ 4, 6
2.3 อุณหภูมิ	✓		
2.4 แรงดันไฟฟ้า	✓		
วิธีการแก้ไข 1. ชันสกรูให้แน่น			
ผู้ตรวจสอบ	1. นายสมบัติ นพจนสุภาพ	2. นายสุรเชษฐ์ สัจข์ทอง

จากตรวจเช็คระบบไฟฟ้าอาคารหอสมุดจอห์น เอฟ เคนเนดี พบว่ามีหลอดไฟฟ้า ชำรุด 17 หลอด และ โคมไฟที่อยู่บริเวณที่นั่งอ่านหนังสือ 24 ชั่วโมง มีหยากไย่เกาะ พัดลมในบริเวณดังกล่าวมีฝุ่นเกาะ และเซอร์กิตเบรกเกอร์ลู่ย้อยบางตัวขั้วต่อสายไฟหลวม ซึ่งทั้งหมดได้ทำการซ่อมแซมแก้ไขเป็นที่เรียบร้อยแล้ว

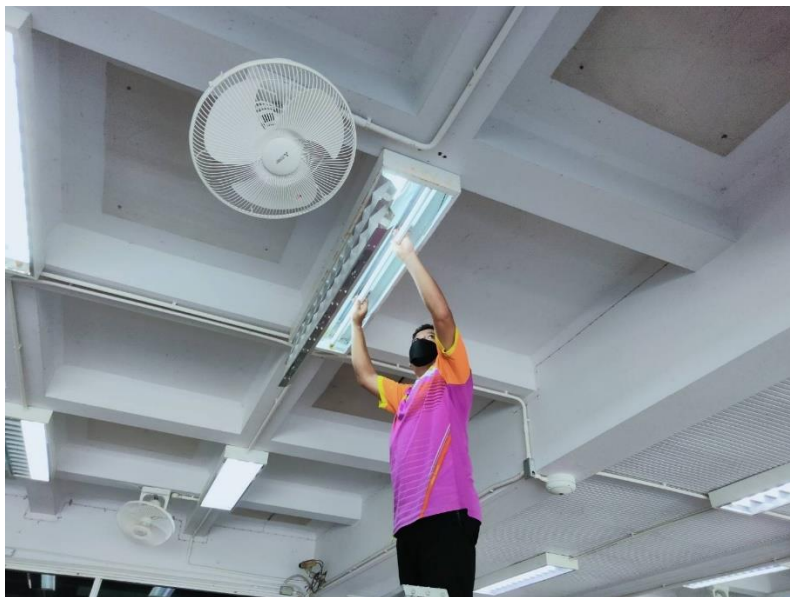
ภาพที่ 10 การตรวจเช็คซ่อมแซมหลอดไฟฟ้าแสงสว่าง

วัน/เดือน/ปี	26 ก.ค. 2565		
	ปกติ	ไม่ปกติ	หมายเหตุ
1. ไฟฟ้าแสงสว่าง			
1.1 สภาพทางกายภาพ		✓	ชำรุด 17 หลอด
1.2 สายไฟฟ้า	✓		
1.3 ขั้วหลอดไฟ	✓		
1.4 แรงดันไฟฟ้า	✓		
2. สวิตช์ไฟฟ้า			
2.1 สภาพทางกายภาพ	✓		
2.2 ความหนาแน่นของขั้วต่อสาย	✓		
2.3 อุณหภูมิ	✓		
3. เต้ารับไฟฟ้า			
3.1 สภาพทางกายภาพ	✓		
3.2 ความหนาแน่นของขั้วต่อสาย	✓		
3.3 อุณหภูมิ	✓		
3.4 แรงดันไฟฟ้า	✓		
4. พัดลมไฟฟ้า			
4.1 สภาพทางกายภาพ		✓	มีฝุ่นเกาะ
4.2 ความหนาแน่นของขั้วต่อสาย	✓		
4.3 อุณหภูมิ	✓		
วิธีการแก้ไข	1. ทำการเปลี่ยนหลอดใหม่		
	2. ล้างทำความสะอาด		
ผู้ตรวจสอบ	1. นายสมบัติ นพจนสุภาพ	2. นายสุรเชษฐ์ สังข์ทอง

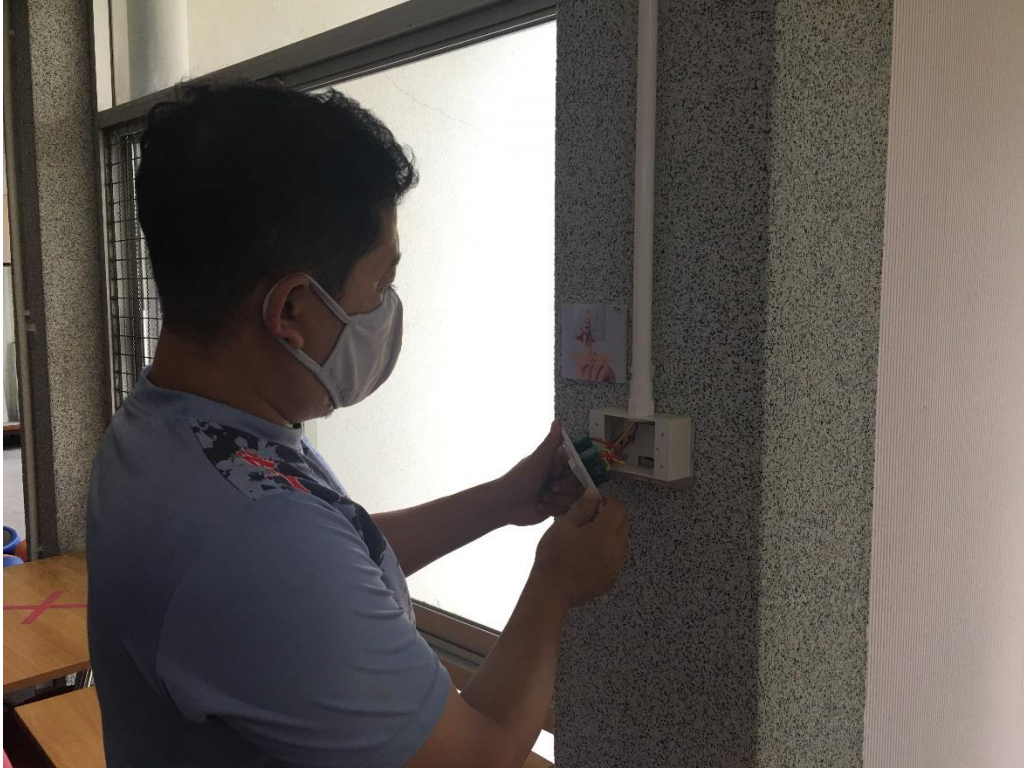
ภาพที่ 11 การตรวจเช็คสวิทซ์ไฟฟ้า

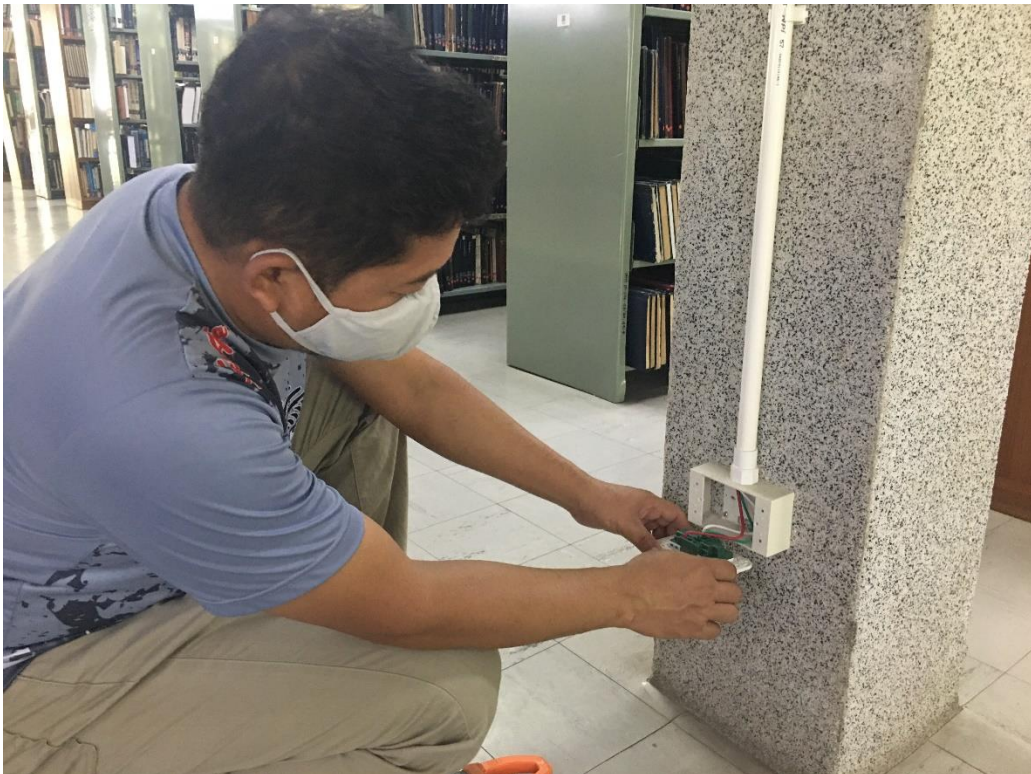
ภาพที่ 12 การตรวจเช็คเต้ารับไฟฟ้า

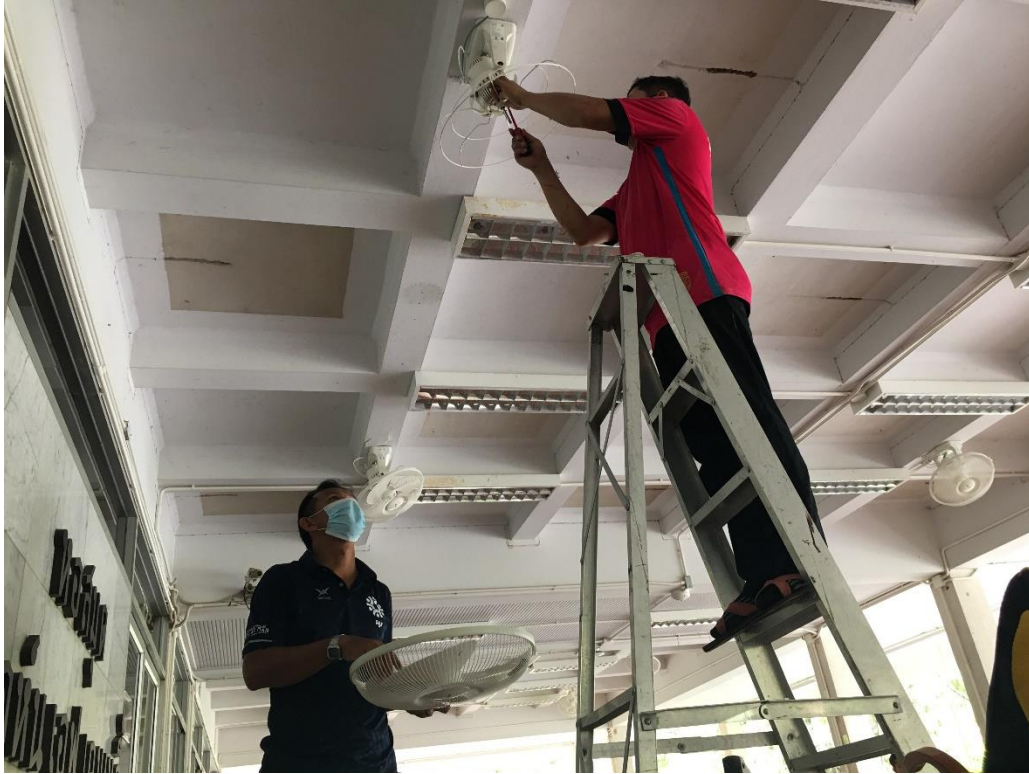
ภาพที่ 13 การตรวจเช็คพัดลมไฟฟ้า
