โครงการ  
ตรวจเช็คระบบไฟฟ้าอาคารหอสมุด จอห์น เอฟ เคนเนดี  
สำนักวิทยบริการ

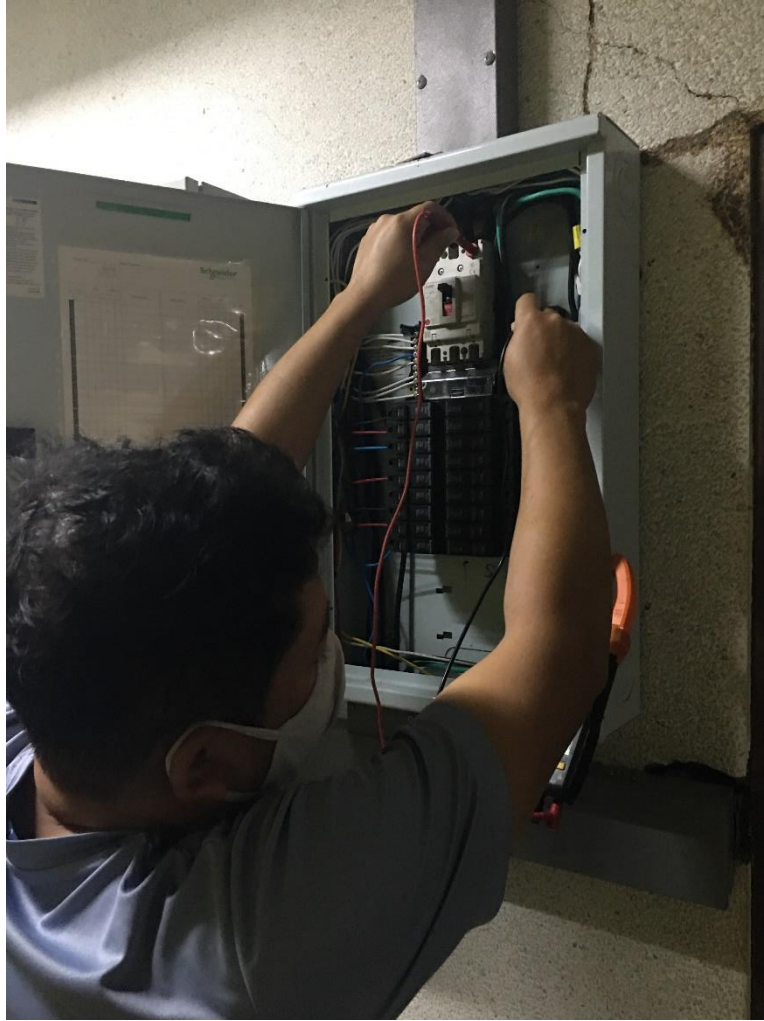
ภาพที่ 9 การตรวจเช็คเมนเซอร์กิตเบรกเกอร์

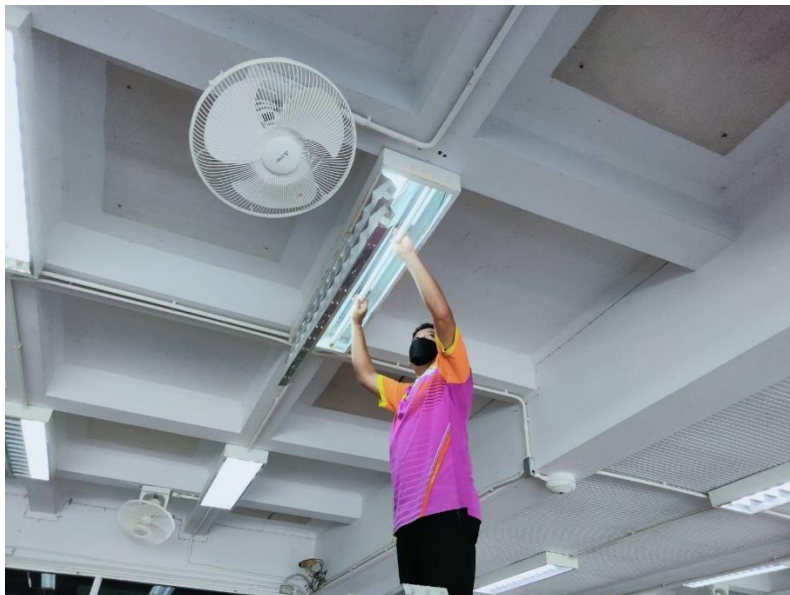
ภาพที่ 10 การตรวจเช็คซ่อมแซมหลอดไฟฟ้าแสงสว่าง

จากตรวจเช็คระบบไฟฟ้าอาคารหอสมุดจอห์น เอฟ เคนเนดี พบว่ามีหลอดไฟฟ้าชำรุด 17 หลอด และ โคมไฟที่อยู่บริเวณที่นั่งอ่านหนังสือ 24 ชั่วโมง มีหยากไย่เกาะ พัดลมในบริเวณดังกล่าวมีฝุ่นเกาะ และ เซอร์คิตเบรกเกอร์ลู่ยกย่อยบางตัวขั้วต่อสายไฟหลวม ซึ่งทั้งหมดได้ทำการซ่อมแซมแก้ไขเป็นที่เรียบร้อยแล้ว

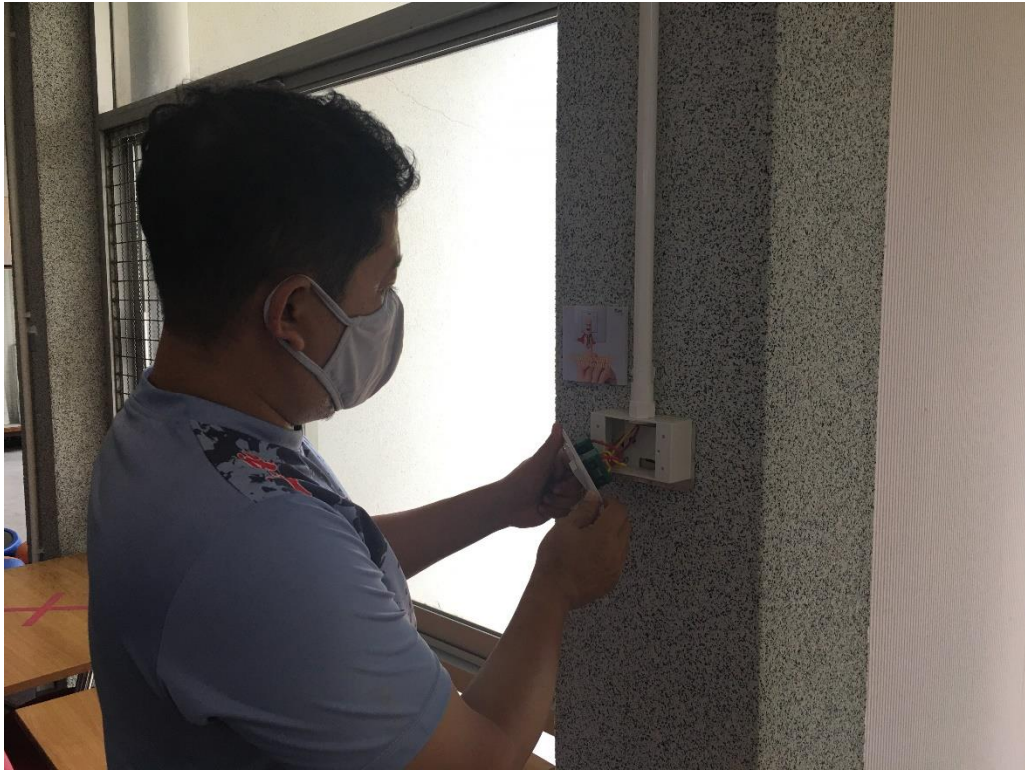
ภาพที่ 11 การตรวจเช็คสวิทซ์ไฟฟ้า

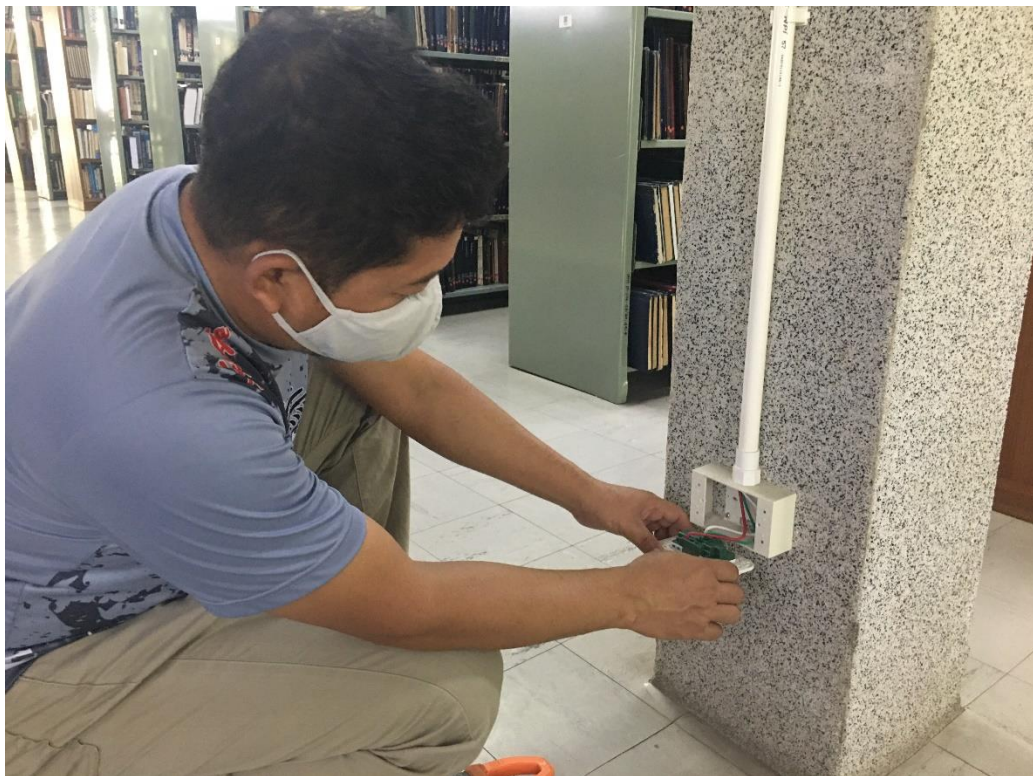
ภาพที่ 12 การตรวจเช็คเต้ารับไฟฟ้า
